**RAPPORT D'ENQUÊTE SUR UN ACCIDENT MARITIME**  
**M99C0019**

**ÉCHOUEMENT**

**DU VRAQUIER «HOPE I»**  
**AU LARGE DE MORRISBURG (ONTARIO)**  
**LE 3 JUIN 1999**

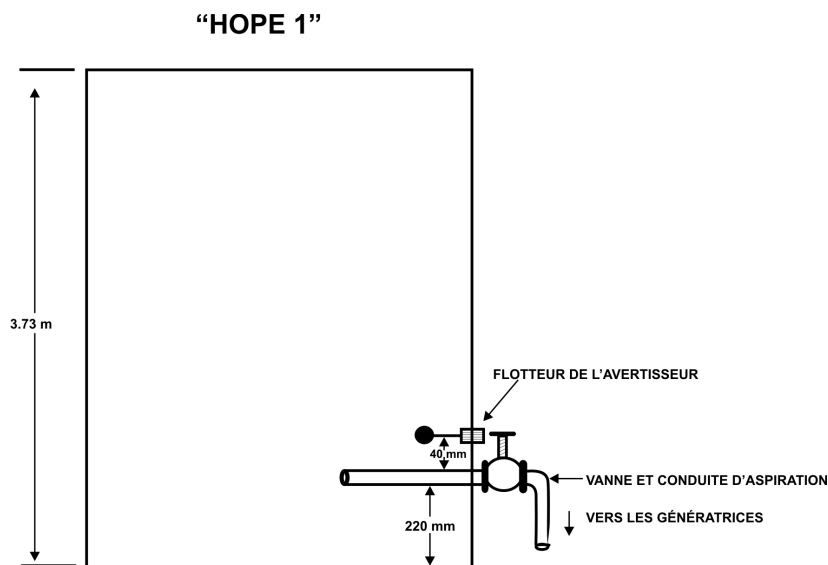
Tuyautage de la caisse journalière des génératrices

Le personnel de la salle des machines ne savait pas que la conduite d'aspiration de la caisse journalière des génératrices était placée à l'horizontale dans la caisse journalière, à 220 mm du fond. En raison de cette disposition, 1,8 tonne de carburant restait inutilisable au fond de la citerne. Le flotteur de l'avertisseur de faible niveau se trouvait 40 mm plus haut que la conduite d'aspiration de carburant.

Le personnel de la salle des machines ne savait pas qu'à l'intérieur de la caisse journalière des génératrices, la tuyauterie était disposée de telle façon que le carburant se trouvant sous la conduite d'aspiration était inutilisable et que les tableaux de sondage des citernes ne faisaient pas mention de cette situation. Le personnel s'est fié aux résultats des sondages qui indiquaient qu'il y avait encore environ 2,25 tonnes de carburant dans la caisse journalière. Ces facteurs réunis ont influé sur la décision du mécanicien de ne pas tenir compte de l'avertisseur de faible niveau de carburant. Toutefois, connaissant la consommation moyenne des génératrices et sachant que l'avertisseur de faible niveau de carburant avait retenti et compte tenu des résultats du sondage effectué à 10 h, les personnes concernées avaient suffisamment d'indices pour comprendre que la quantité de carburant contenue dans la caisse journalière avait atteint un niveau critique.

Après l'accident, un avis concernant le faible niveau de carburant a été ajouté aux tableaux de sondage des caisses journalières des alternateurs du bord.

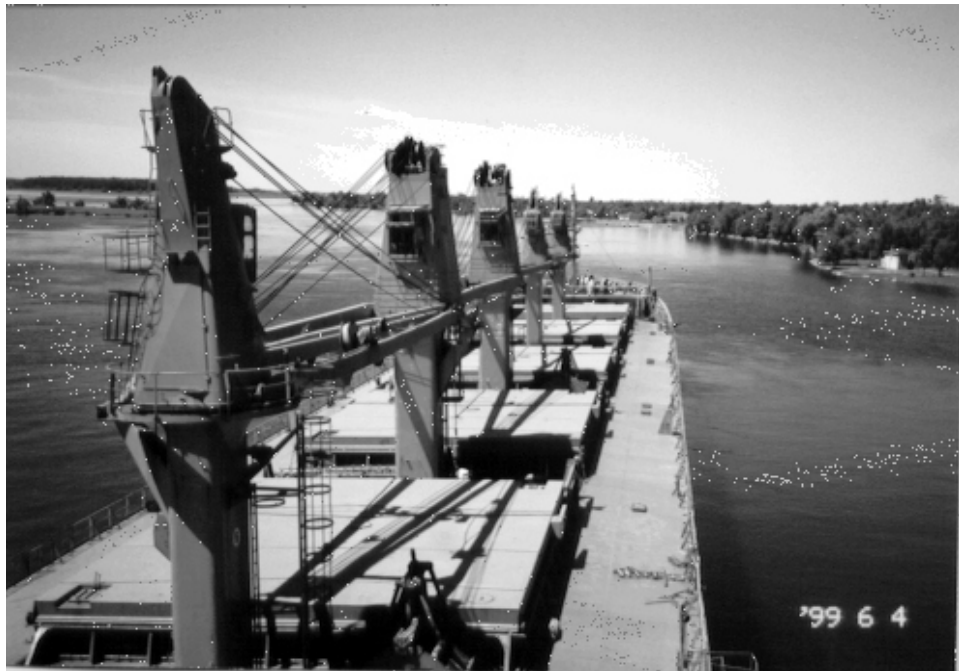
Photo 2 - Le "HOPE I" échoué à Morrisburg (Ontario)

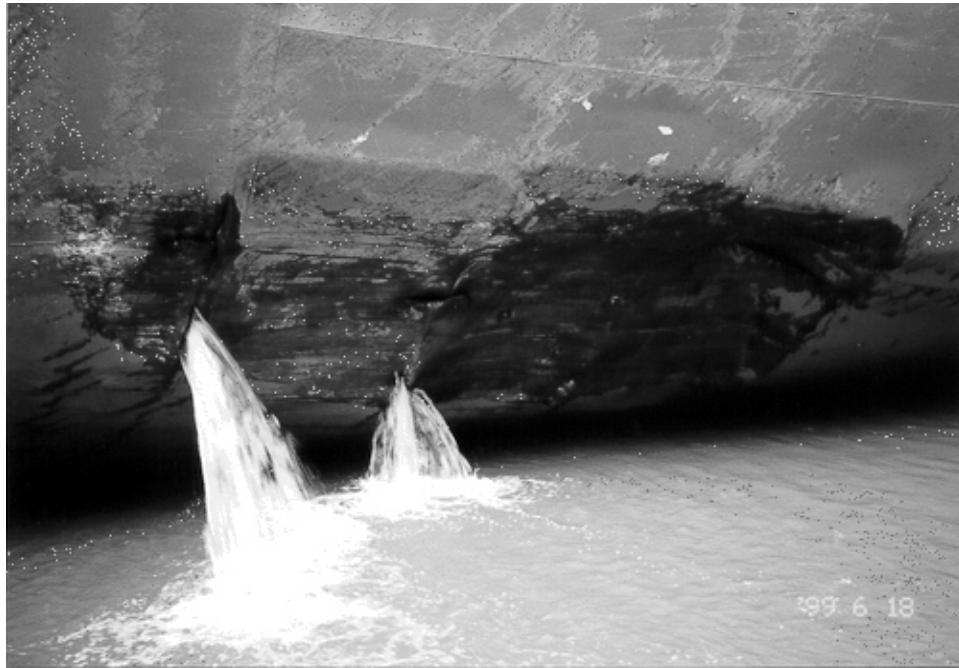
Le capitaine ordonne immédiatement de sonder toutes les citernes. Le sondage révèle une voie d'eau dans la citerne de ballast inférieure bâbord n° 1 et dans la citerne du coqueron avant. Une inspection faite ultérieurement par des plongeurs confirmera que le navire a subi des avaries du côté bâbord entre les couples 224 et 230, à 2 m du fond de la citerne inférieure ainsi qu'à la hauteur du couple 237, à 3 m du fond de la citerne du coqueron avant.

Photo 4 - Avaries à la coque attribuées à l'échouement
